すまいるカフェだより

～2022年 1月号 VOL.20～ 施設管理課

院内探訪記

A棟1階 正面玄関

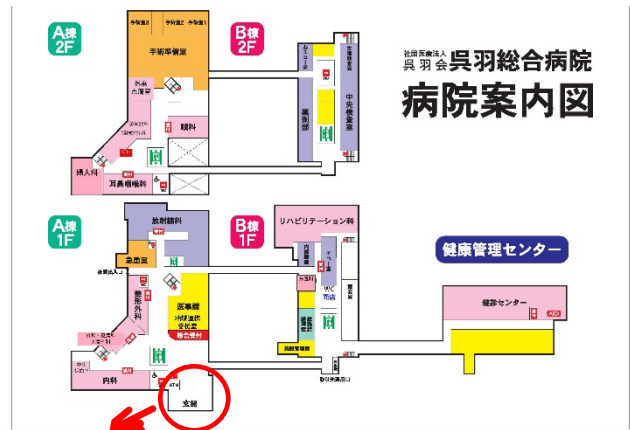
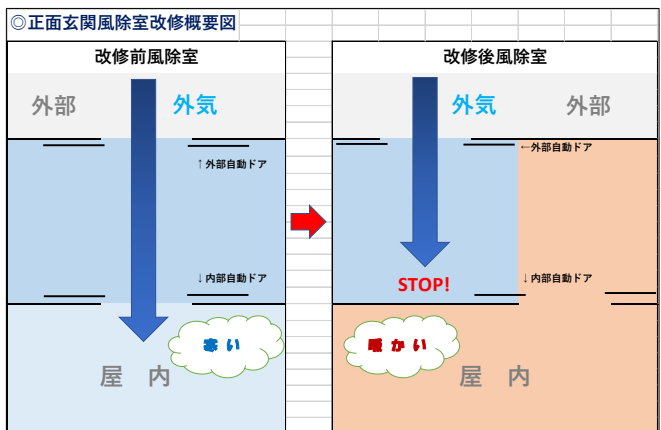
原因は概要図の通り、風除室の機能に因るもので、風除室は通常、外部自動ドアが閉じてから内部自動ドアが開放することで屋内への外気流入を防ぐわけですが、通行者が多い状態では、外部自動ドアのセンサーが次の通行者を検知するため閉じず、先行者により内部自動ドアは開放を継続。結果、概要図左のような状態となり、外気が屋内に流入し室温の低下を招いていたわけです。

何か良い案はないものかと思案に暮れていた頃のことです。県北地方の建物のエントランスレイアウトが気に留まりました。正面玄関なのに真っ直ぐ入れない構造。「外側自動ドアから入り左へ進み内側自動ドアへ進む」これがヒントとなり現在の正面玄関の“クランク化”による改善へと結びつきました。寒い地域ならではの工夫の効果は絶大で結果、大幅な苦情減少へと繋がりました。

ビフォーアフターとしては、見た目の変化が乏しいため認識され難いかも知れませんが、室温維持の観点からは、まさに“劇的”な変化（効果）があったというお話しでした。
